Restablecen paso por importante puente en municipio guantanamero destruido por Matthew

Puriales de Caujerí, Guantánamo, 18 oct (RHC) Trabajadores de una Empresa Constructora de Obras de Ingeniería, de Villa Clara, con el apoyo de una pequeña fuerza de esta provincia, restablecieron el paso por el puente averiado por el huracán Matthew en este poblado, perteneciente al municipio de San Antonio del Sur.

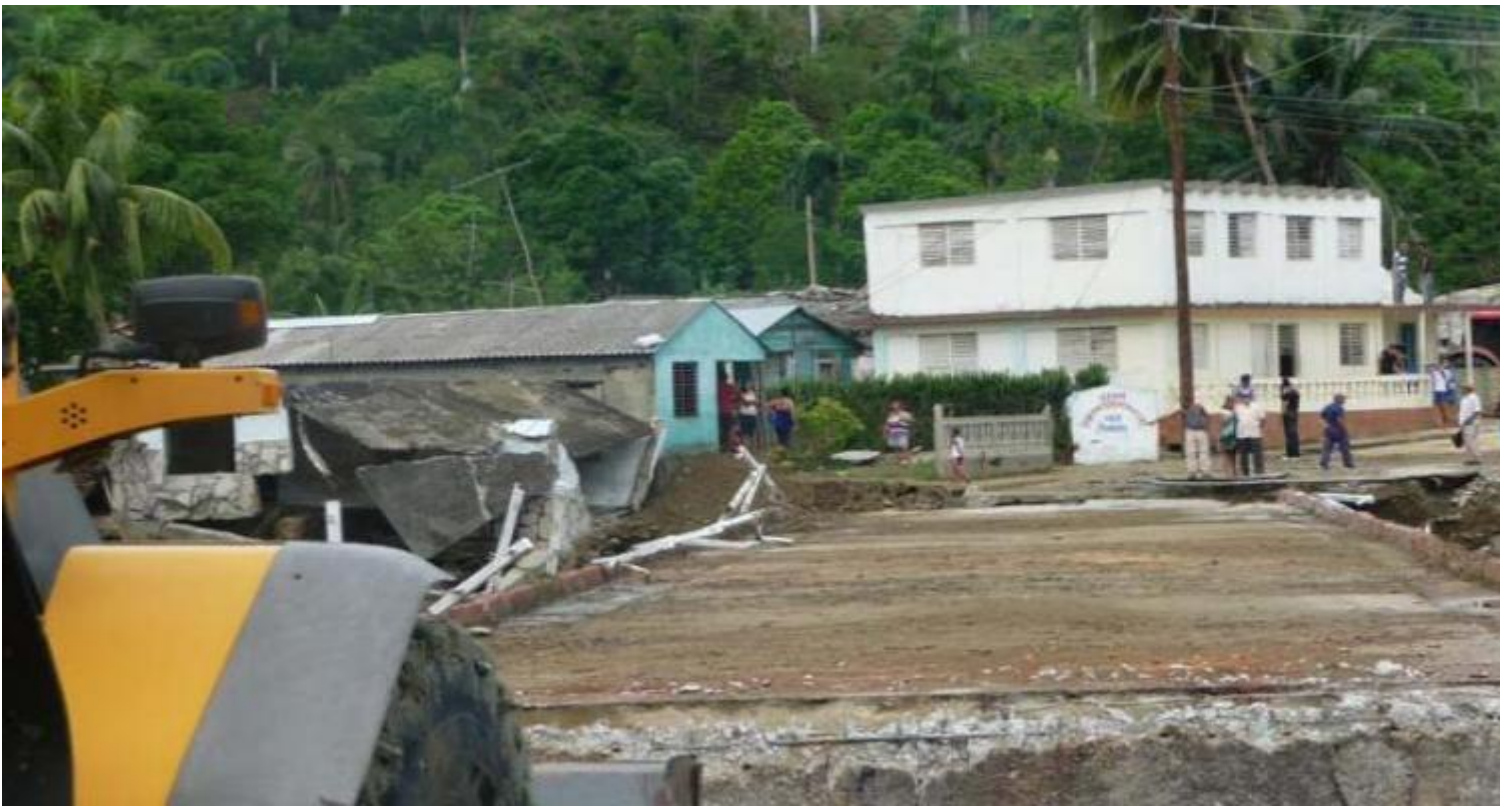
El daño a esa pasarela, causado por la crecida del río Sabanalamar, dividió en dos a Puriales de Caujerí, impidiendo el acceso de vehículos y personas de un lado al otro de ese sitio y la comunicación con La Zona, Dos Brazos, La Yúa, Martínez, La Obra y Viento Frío, entre otras comunidades, informa el diario Granma.

La restitución de la circulación exigió restaurar los terraplenes en ambos estribos del puente y desobstruir las luces del material vegetal, árboles y ramas acumulados en ellas, informó Manuel Guilarte Campos,

Una vez restablecido el paso ahora se trabaja en la extracción del sedimento y la arena acumulados aguas arriba y aguas abajo del puente, con el objetivo de devolver el río al curso normal de su cauce. La importante pasarela mide 55 metros de longitud y está conformada por 11 luces de cinco metros cada una.
